Tragende Zwischenwand

Rechteckquerschnitt unter der Straße mit breiter Berme.

Im Essener Stadtteil Altendorf überquert die mit starkem Lkw-Verkehr belastete Helenenstraße einen recht oberflächennah verlegten Mischwasserkanal. Im 17 m langen Kreuzungsbereich ist der Kanalquerschnitt als 4 m breites und 1,6 m hohes Rechteckprofil ausgebildet, dessen Standsicherheit im Auftrage der Stadtwerke Essen AG (SWE) zu untersuchen war.

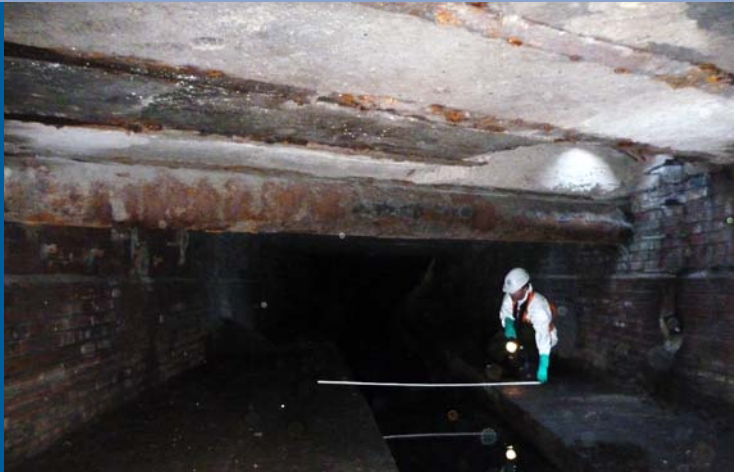
Dies traf allerdings nicht auf die Deckenplatte zu, die als WIB-Platte (Walzträger in Beton) konstruiert war. Die an ihrer Unterseite im Gasraum

Stark korrodierter Walzträger in der Decke.

frei liegenden Flansche der Träger (Profil: I 360) waren so stark korrodiert, dass die tragende Wanddicke um 2 mm reduziert werden musste. Dies führte in Verbindung mit der großen Spannweite bei der ungünstigsten Stellung eines Schwerlastwagens an der Oberfläche zu so großen Biegezugspannungen im Walzträger, dass die Sicherheit gegen Versagen nur noch 14% statt den erforderlichen 50% betrug.

Da eine Verstärkung des Trägers wegen des unverhältnismäßig hohen Aufwands nicht durchführbar war, wurde das Problem mit einer unkonventionellen Methode gelöst: Aufgrund der Tatsache, dass der breiten Berme im Rahmen einer zusätzlichen Bauteilprüfung eine gute Tragfähigkeit bescheinigt wurde, konnte darauf ein Streifenfundament gegossen und eine tragende Wand über die gesamte Länge gemauert werden, die druckkraftschlüssig mit der Deckenplatte verbunden wurde. Durch diese Zwischenstützung reduzierte sich die Beanspruchung der durch Korrosion geschwächten Stahlträger erheblich, so dass eine aufwendige Sanierung der Deckenplatte nicht mehr erforderlich war.

So konnte der Kanalabschnitt mit geringem Aufwand dauerhaft statisch ertüchtigt werden.
